UNIVERSELL UTFORMING AV

# Blommenholm stasjon

26.06.2009

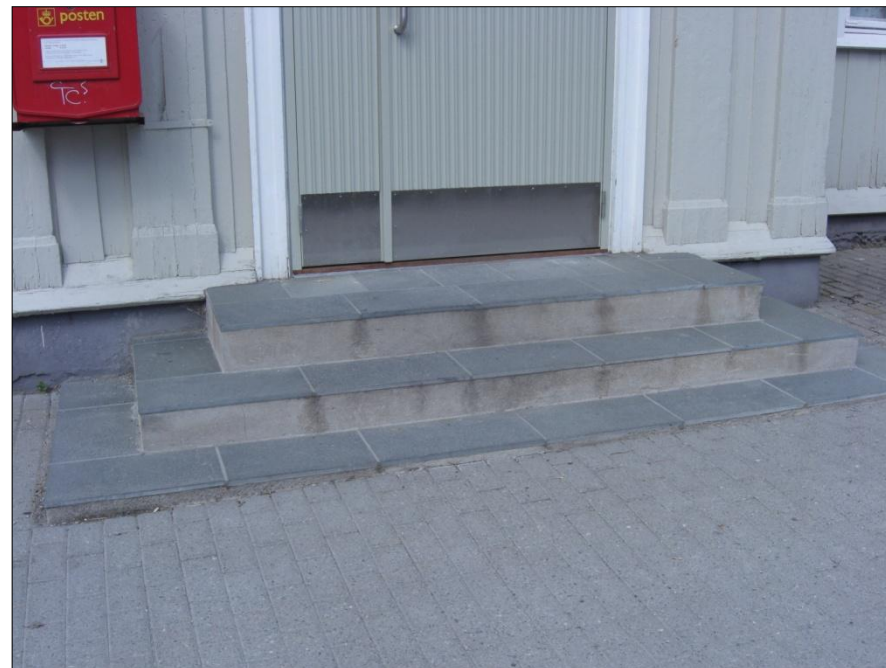
*Foto 1: Inngangsparti til stasjonsbygg. Trapper foran sør som åpner automatisk. Trappene er ikke merket og har dårlig kontrast, både til omgivelsene og mellom trinnene. Trappene gjør atkomstene utilgjengelig for rullestolbrukere, og vanskelig tilgjengelig for temporært forflytningshemmede, barnevogner og syklistler.*

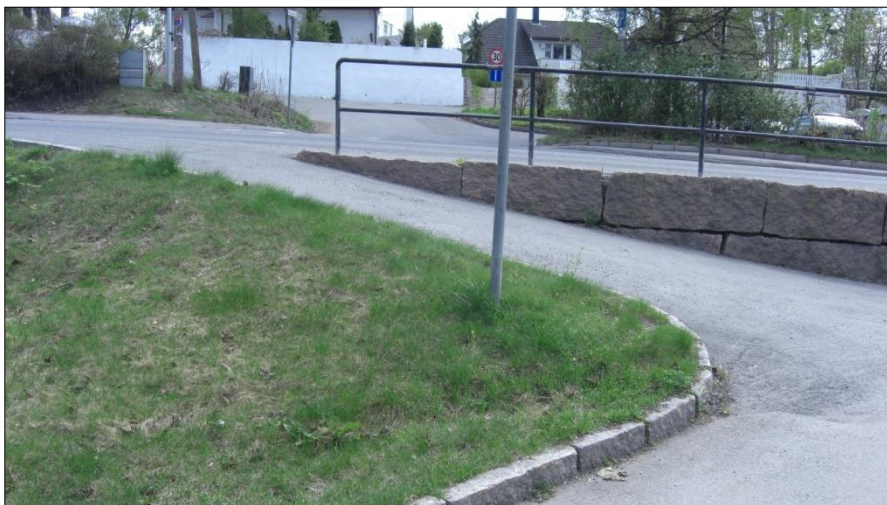
Dersom man ikke ankommer stasjonsområdet med bil er det atkomst fra fortau langs Stasjonsveien eller fra gangvei fra Blommenholmveien i vest. Atkomsten fra fortauet har helning 1:4,5. Dette er på en kort strekning, men er likevel bratt for rullestolbrukere. Atkomstveien har også sidefall som gir vanskelig atkomst for rullestolbrukere. Det er også mulig å følge fortauet ned til kjøreatkomsten da denne er vesentlig slakere. Atkomst via gangvei fra vest er slak og uten hindringer.

Foto 2: Atkomst fra fortau langs Stasjonsveien. Veien er bratt og med sidefall.

- Lengre, slakere atkomstvei fra fortau, uten sidefall.
- Atkomst fra gangvei i vest opparbeides som del av rampeløsning til undergang.

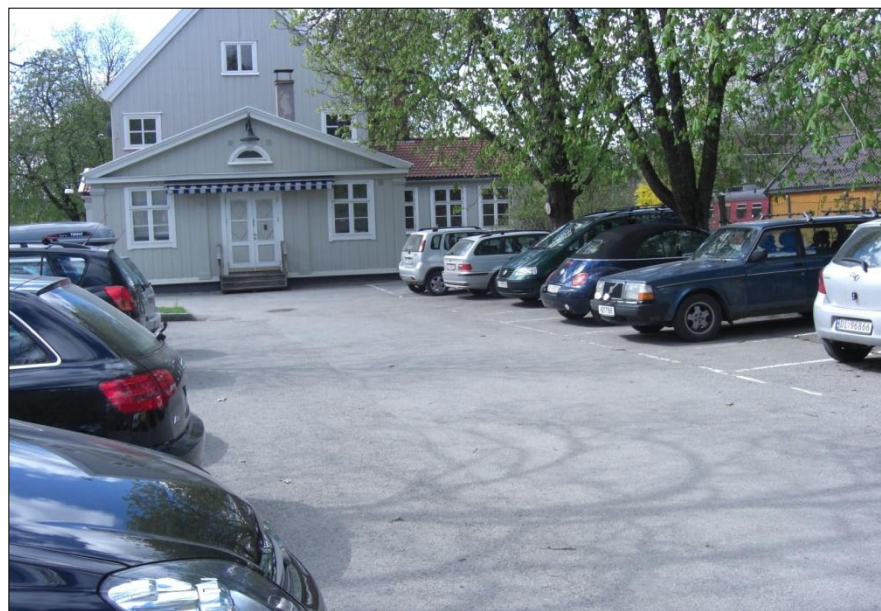
Det er en parkeringsplass på hver side av stasjonsbygget. Begge plassene er asfalterte og har jevnt dekke, men ingen av plassene har egne parkeringsplasser reservert og oppmerket for handikappede. Med dagens atkomstløsning til plattformen er parkeringsplassen på østsiden av stasjonsbygget den plassen som er nærmest inngangen. Det er i tillegg kiss'n'ride på vestsiden av stasjonsbygget i forlengelse av parkeringsplassen og i sammenheng med gangveien. Eventuell etablering av HC – parkeringsplasser må ses i sammenheng med ny atkomstløsning til plattform. Ved hovedatkomst gjennom stasjonsbygget, er det mest naturlig med etablering av HC - plasser på østsiden, ved å benytte dagens store plass ved siden av varetransport. Dersom rampeløsning eller heis etableres på vestsiden av bygget bør HC – plasser etableres på parkeringsplassen på vestsiden.

Foto 3: Parkeringsplassen på østsiden av stasjonsbygget.

- Etablere HC – parkeringsplasser på vestsiden av veien i sammenheng med etablering av rampeatkomst med utgangspunkt i gangveien (se forslag til hovedløsning), oppmerking og skilting

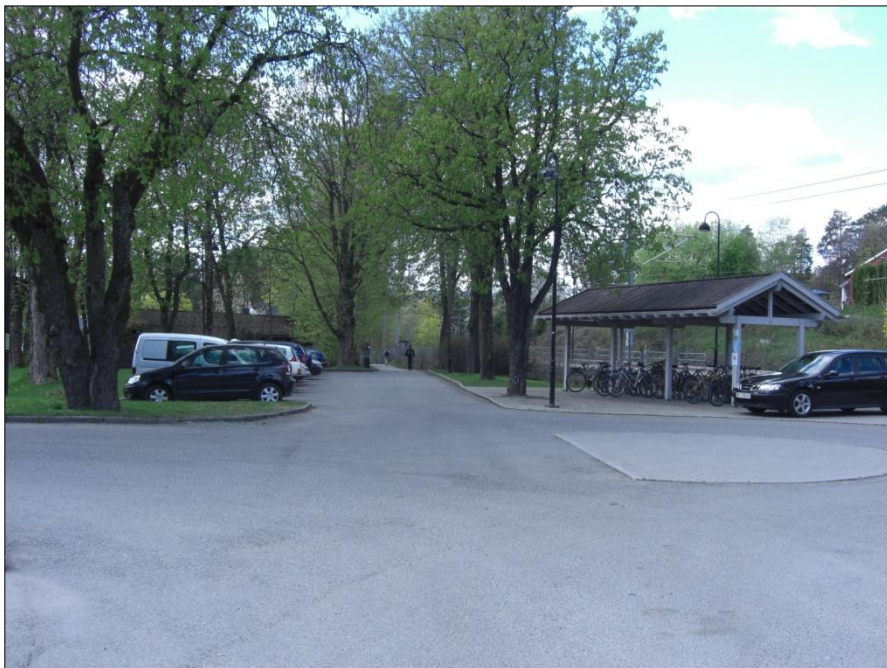
Foto 4: Parkering på vestsiden av stasjonsbygget. Kiss'n'ride til høyre i bildet og gangveiatkomst i midten.

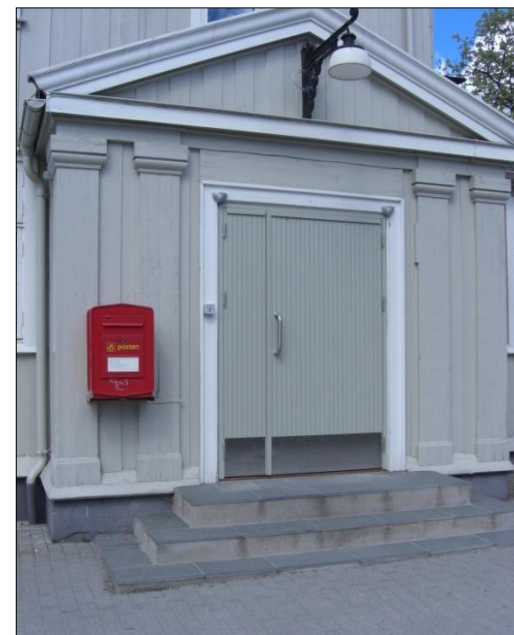
Det er en liten trapp opp til inngangsdøren til stasjonsbygget. Dette er eneste atkomst for alle reisende. Trappen har forskjellig høyde på trinnene det er ingen merking i trinnene eller

foran øverste og nederste trinn. Det er automatisk døråpner på inngangsdøren så plassen foran døren oppleves som liten. Det er ikke rekkverk i trappen.

Inngangsdøren har høy dørterskel.

Foto 5: Trappene til hovedatkomsten gjennom stasjonsbygget er ikke tilrettelagt for synshemmede eller bevegelseshemmede.

- Ny hovedatkomst til plattform enten med ramper eller heis. Atkomst flyttes fra stasjonsbygget til vestsiden med rampe eller heis og ny universell utformet trapp (se forslag til hovedløsninger).
- Dersom atkomst gjennom stasjonsbygg skal opprettholdes:
  - Hevet sideterreng opp til inngangsdørnivå og ny trapp utvendig.
  - Trapp til plattform utbedres med merking og rekkverk

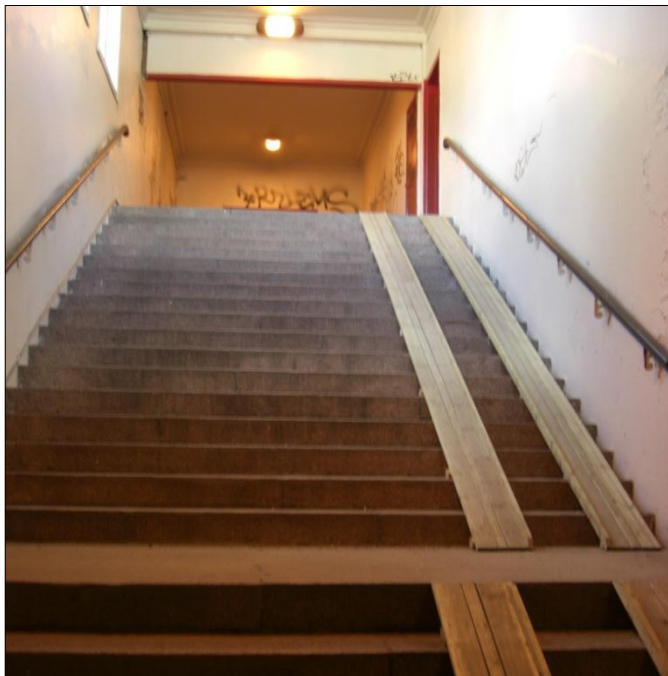
Trappene har rekkverk, men dette er ikke universelt utformet. Det er ikke sammenhengende da det ikke fortsetter over reposit og går ikke minst 30 cm forbi øverste og nederste ende av trappen. Rekkverket er kun i en høyde. Trappen mangler merking, både av trappenesene og foran øverste og nederste trinn.

*Foto 6: Trappen fra plattformundergangen til plattformen har barnevognsklier. Rekkverk er ikke sammenhengende forbi reposer eller i to høyder. Det mangler merking både av trappenser, reposer og foran øverste og nederste trinn.*

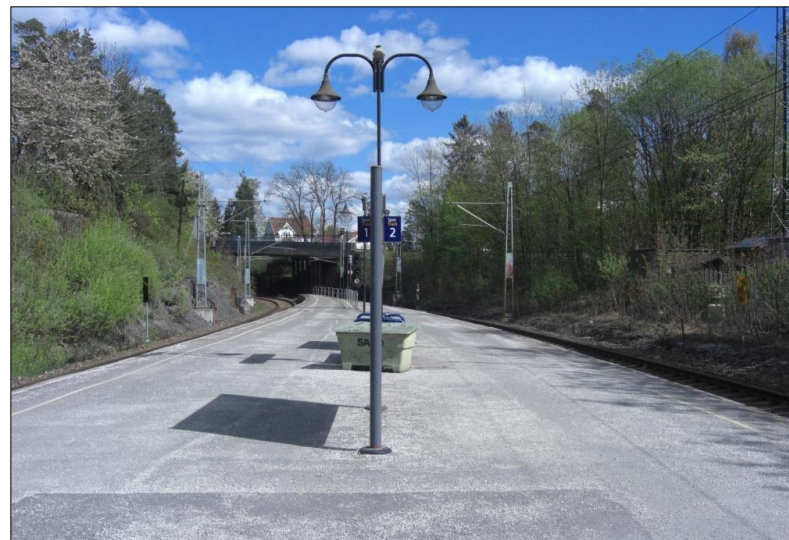
Plattformen ligger i en svak kurve. Plattformhøyden er ca 50 cm og er ikke tilpasset de nye togsettene som etter hvert vil bli satt inn på jernbanenettet. I dag bygges nye plattformer med 76 cm høyde. Det må påpekes at overgangen mellom tog og perrong ikke er universell utformet før også vognmaterialet er tilpasset.

Det er en svak gul sperrelinje på plattformen som markerer sikkerhetssonen. Denne er stedvis helt slitt bort og vanskelig å oppfatte. Det finnes ikke taktil sperrelinje. Plattformen har ujevn høyde i hver ende og denne høydeforskjellen er tatt opp i et trinn markert med rekkverk. Dette kan være en hindring både for bevegelseshemmede og synshemmede. Lysarmaturene på plattformen er noe spredt plassert og det antas at det er noe dårlig belysning på plattformen.

*Foto 7: Plattformen på Blommenholm. Høydeforskjellen tatt opp med trinn og markert med rekkverk ses i enden av plattformen. Gul sperrelinje synes så vidt.*

- Tydelig markering av høydeforskjell med rekkverk i kontrastfarge. Taktilt belegg foran
- Taktil og visuell merking av sikkerhetssonen – ny gul taktil sperrelinje
- Nye armaturer
- Heving av plattform til 76 cm høyde

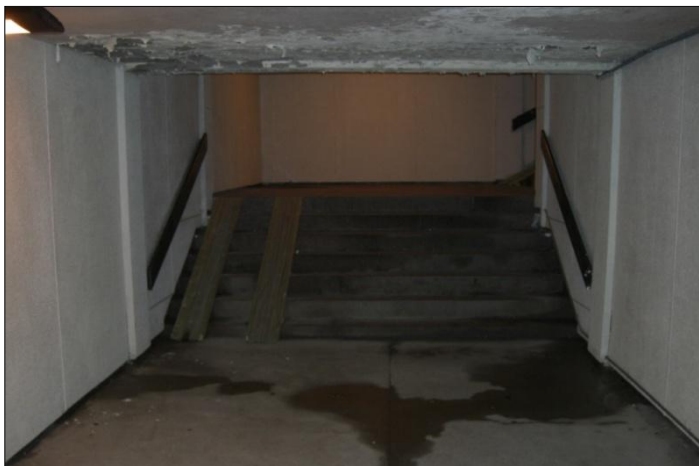
Plattformundergangen har dårlig belysning. Belysningen er målt til kun 50 lux. Armaturer er plassert i taket mot en side og gir punktbelysning. Veggen kan benyttes som orienteringspunkt og følges til plattformen, ytterligere ledelinjer finnes ikke. Trappens rekkverk ender ved nederste trinn og er ikke retningsanvisende.

Plattformundergangen ender i dag under sporet og må forlenges dersom det skal kunne etableres rampe som knytter seg til denne på laveste nivå.

Foto 8: Plattformundergang med dårlig belysning og uten ledelinjer.

- Forleng plattformundergang til ny rampeatkomst. Sammenhengende rekkverk fra ny rampe, gjennom undergangen til plattformen.
- Økt belysning i undergang
- Skilt og orienteringsplan, taktil og punktbelyst

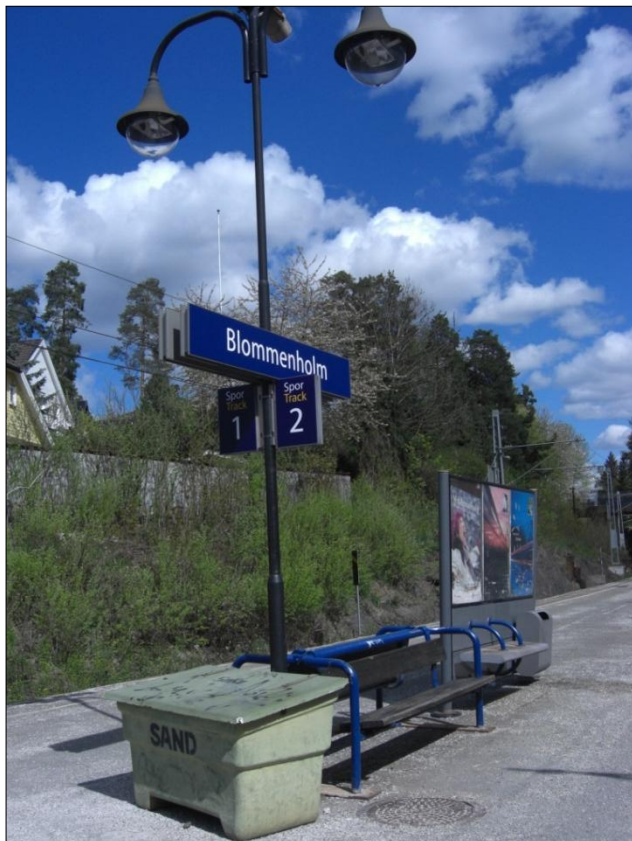
Det er hvilebenker på plattformen med sittehøyde målt til 47,5 cm. Benkene har armlener og rygglenner og gode kontraster til omgivelsene. Benkene er lokalisert ute på plattformen ubeskyttet for vær og vind. Trappehuset som kommer opp på plattformen benyttes av reisende som lehus ved behov. Det er ikke tilrettelagt for opphold i trappehuset.

*Foto 9:  
Hvilebenker på  
plattformen er  
plassert  
ubeskyttet. Det  
er god kontrast  
mellom  
armenene på  
hvilebenkene og  
omgivelsene.*

- Takoverbygg over benker som gir hvilemulighet under tak

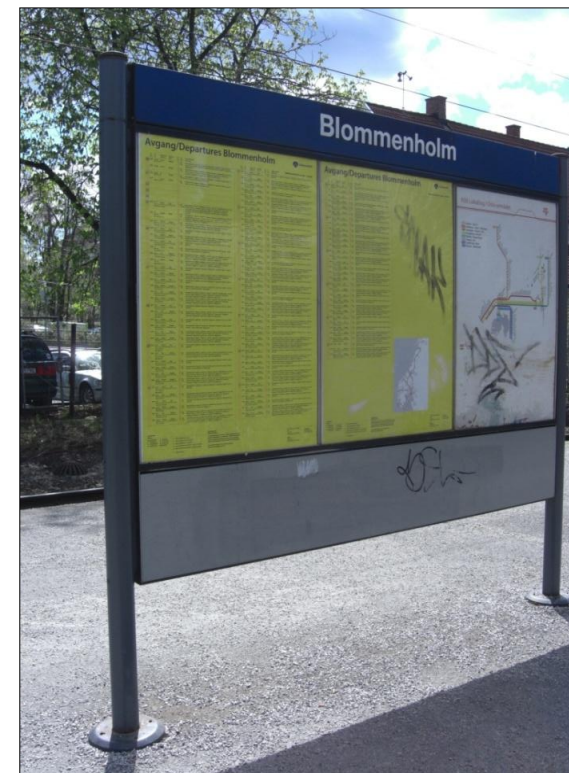
Det er formidlet ruteinformasjon på Jernbaneverkets gule standard plakater. Det er ingen form for taktil ruteinformasjon eller formidling av rutetider over høyttaler eller lydusj. Ruteinformasjonen på den gule plakaten er 2,08 meter på det høyeste og derfor vanskelig å lese for enkelte grupper. Tavler er ikke belyst.

*Foto 10: Gul plakat  
med rutetabell.  
Høyt plassert og  
uten belysning.*

- Et helhetlig sammenhengende system for informasjonsformidling, med sanntidsinformasjon og teleslynge / lyddusj (se prinsippskisse fra Jernbaneverket)

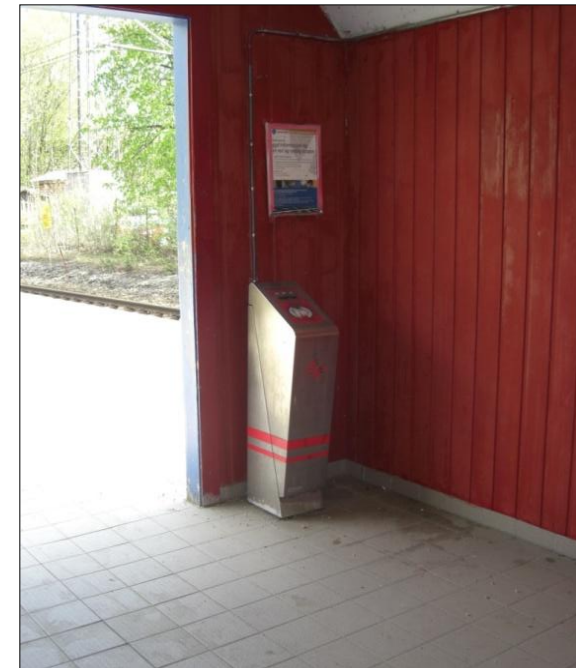
Billettvalidator er plassert på plattformen inne i trappehuset. På grunn av motlys ved ankomst til plattformen kan den være vanskelig å få øye på. Det er tilstrekkelig plass foran validatoren for rullestolbrukere. Det er ingen hjelpemidler for hørselshemmede eller synshemmede på validatoren.

Foto 11:  
Validatoren kan være vanskelig å oppfatte i motlys.

Høytaler og taktil skrift

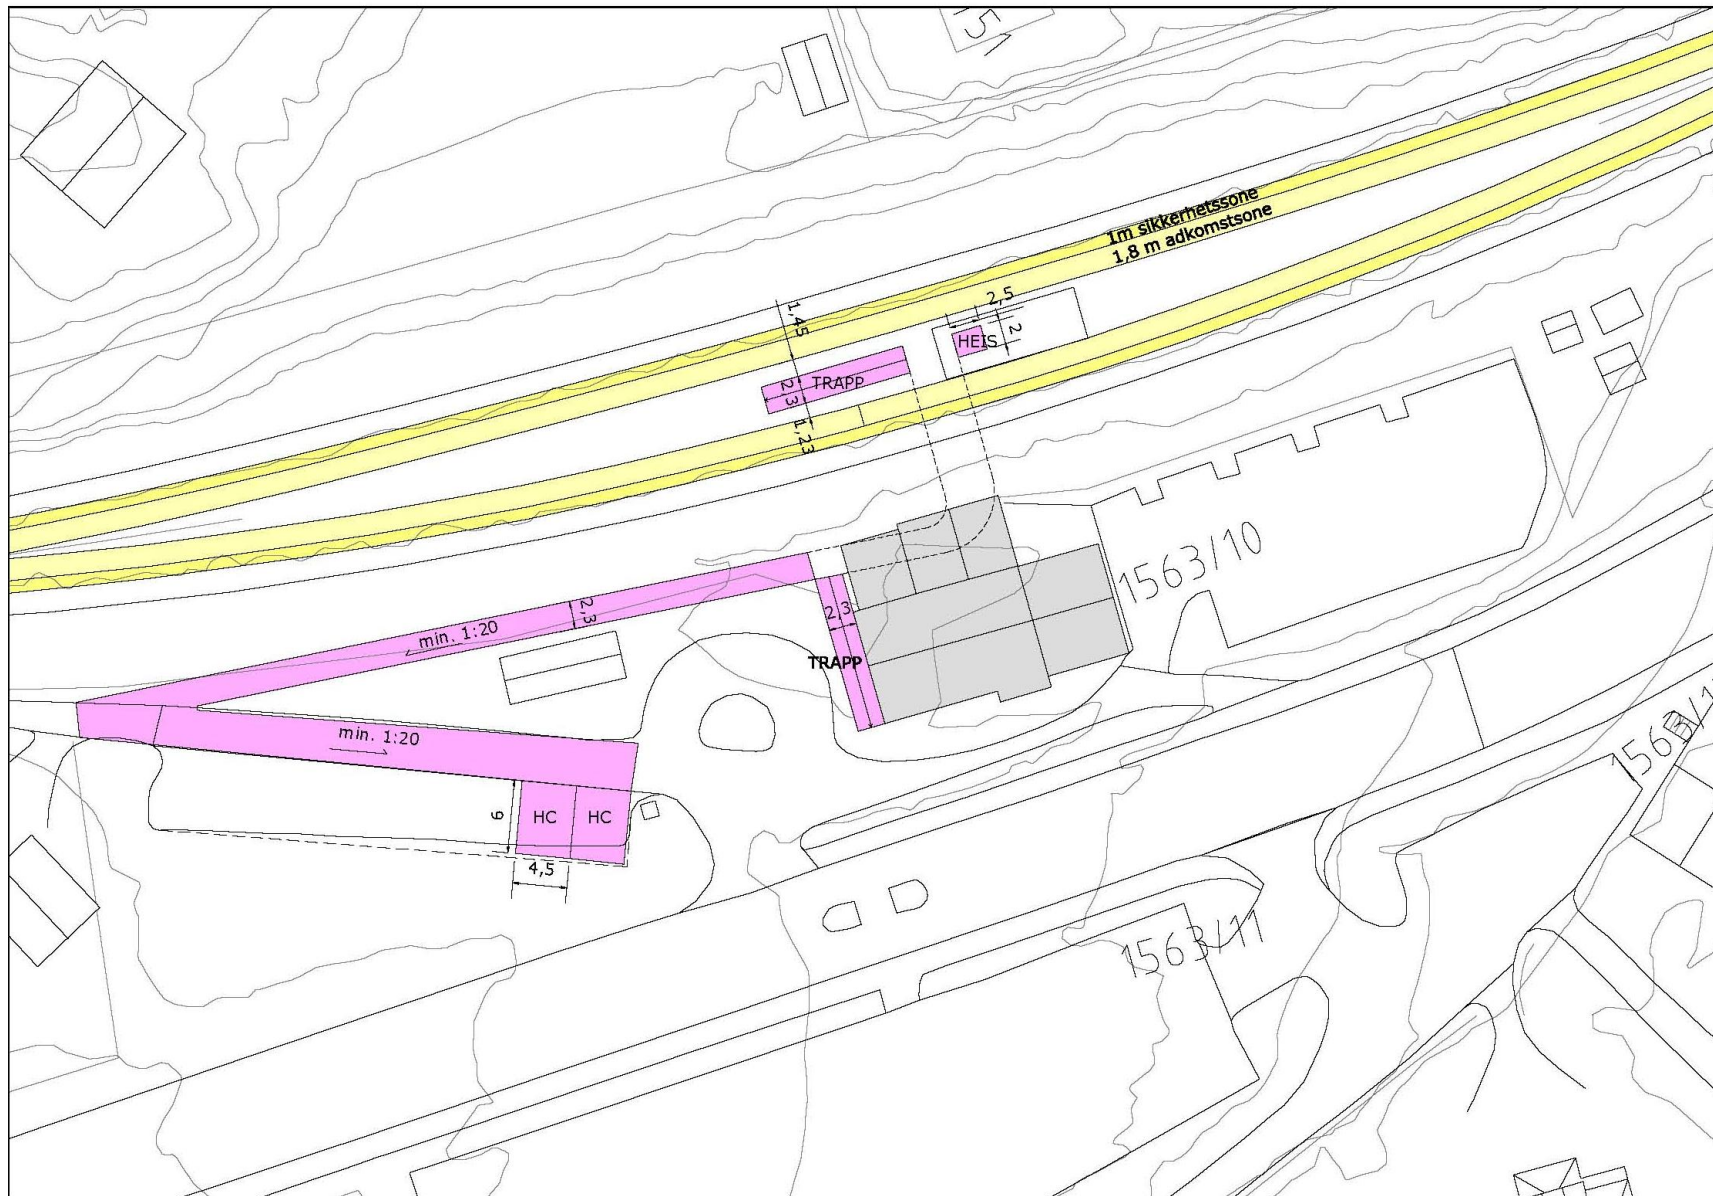
Ikke tilstrekkelig plass på plattformen for rampe  
Lange veier å gå  
Kan ikke beholde hovedakse gjennom bygget  
Utfordring i forhold til atkomst til eiendom i vest

Figur 1: Forslag til hovedløsning for bedret tilgjengelighet for brukere med nedsatt funksjonsevne. Det foreslås etablert rampe fra parkeringsplass og kiss'n'ridesom benyttes eksisterende gangvei et stykke. Dette gir en integrert løsning som antas å bli benyttet som hovedløsning av brukere som ankommer fra gangveien. Ny utvendig trapp (med overbygg) etableres med tilnærmet samme startpunkt som rampe. Dagens atkomst via bygg tas vekk. Grått: eksisterende, lilla: nye tiltak, gult; krav til 2,8 meter sone på plattform.

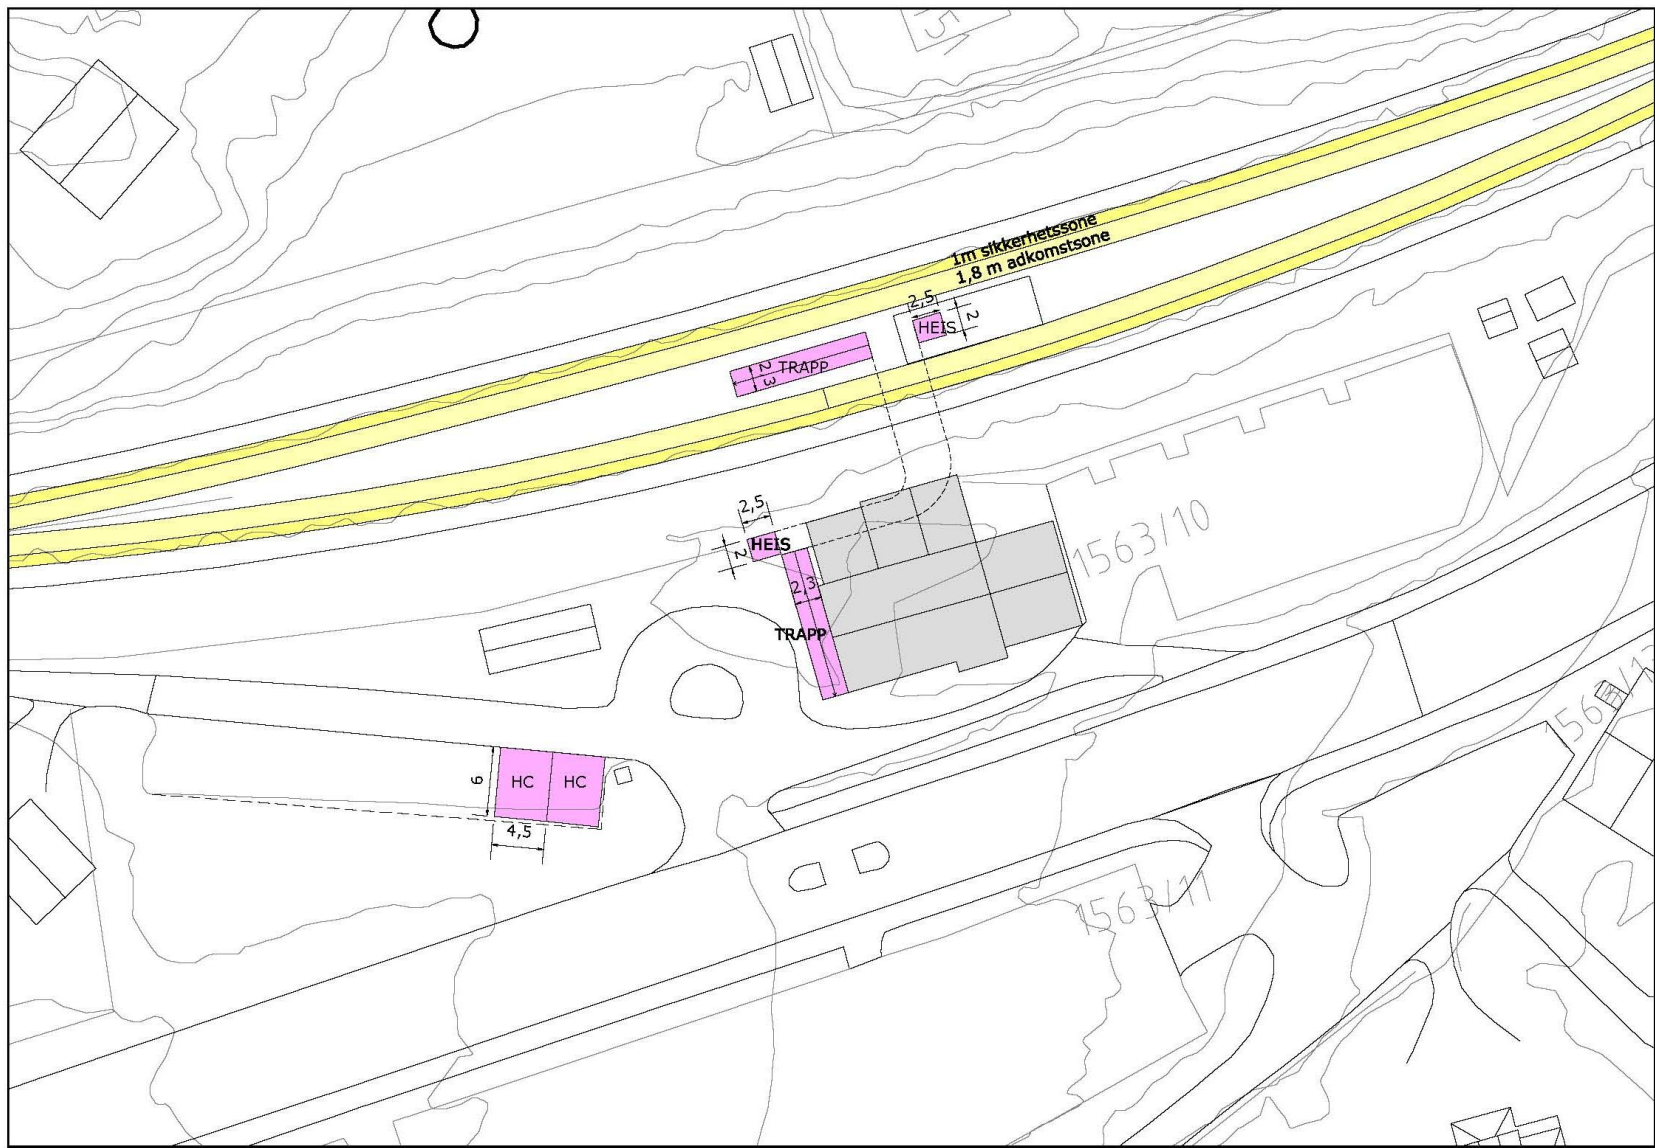
Vanskelig å innpasse i forhold til bygningsvolumet og eksisterende trappeløp fra bygget – bygningen er også verneverdig  
Risiko for driftsproblemer

Figur 2: Forslag til løsning som vil bedre tilgjengeligheten for brukere med nedsatt funksjonsevne, basert på heisløsninger. Heis etableres som eget bygg atskilt fra eksisterende bygg. Kulvert forlenges på nederste nivå og det etableres ny heis opp på plattformnivå. Grått: eksisterende, lilla: nye tiltak, gult; krav til 2,8 meter sone på plattform.
